LAVORI DI CONSOLIDAMENTO E RESTAURO DELLA CUPOLA E DEL LANTERNO DELLA  
 CHIESA DEI SS. BIAGIO E CARLO AI CATINARI IN ROMA.

**QUADRO FESSURATIVO  
 SEZIONI**

ELABORATO	NUMERO	SCALA	1:100	DATA:
serie	tavola	TAVOLA		LUGLIO 2013
RA	1 0

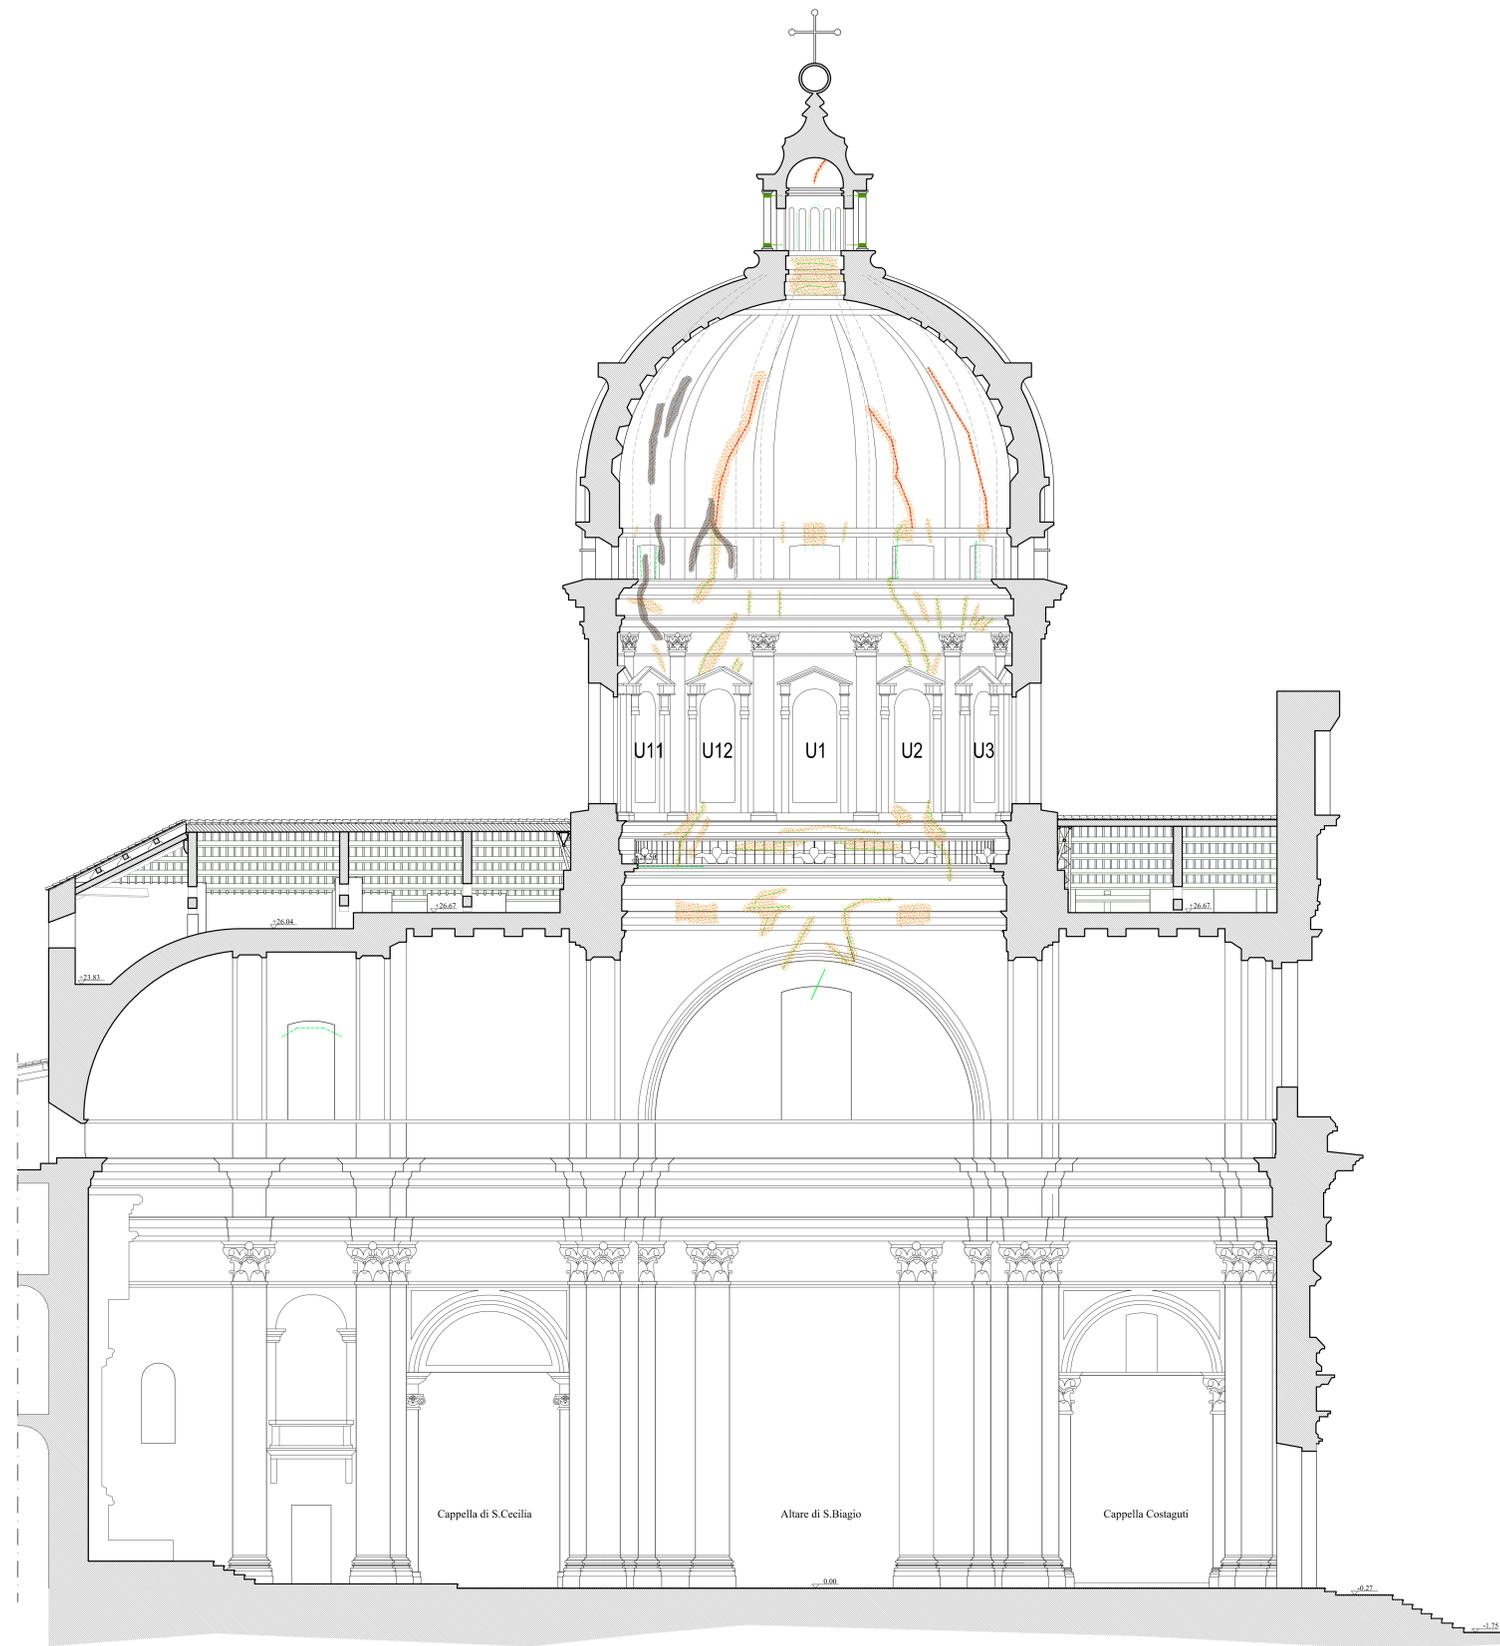
**SEZIONE LONGITUDINALE A-A**  
 scala 1:100

FESSURAZIONI RILEVATE IN SEDE DI PROGETTO

FESSURAZIONI INTEGRATIVE RILEVATE IN QUOTA
